# **INFORME INSPECCION ESTRUCTURAL**

## **ESCUELA UNIVERSITARIA DE ALIMENTOS**

### **SEDE RECONQUISTA**

REVISIÓN 1 (22-09-2023)

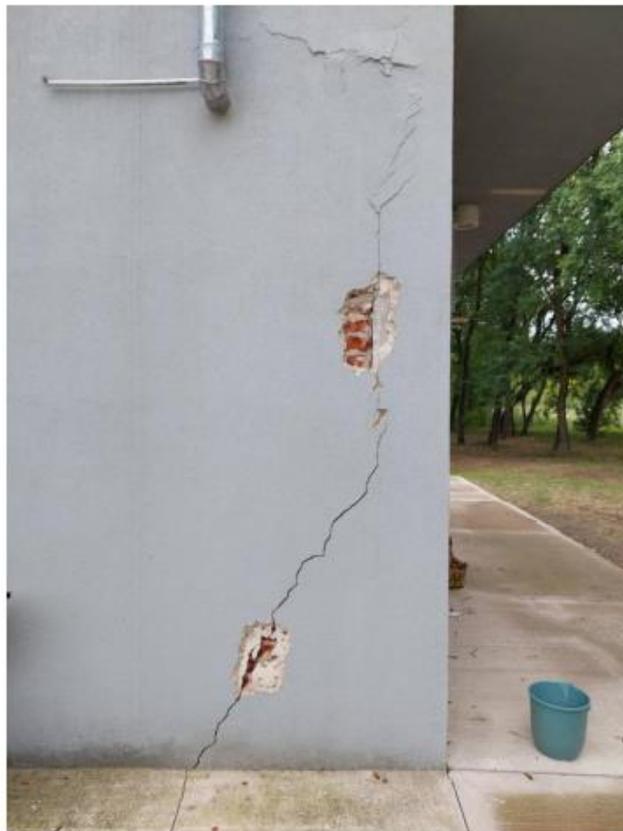
Presencia de fisuras y grietas de magnitudes significativas (aperturas mayores a 2,5mm) en muros, pisos interiorices y veredas exteriores perimetrales del SECTOR ESTE del edificio.

Muro Sur

La patología actual que presenta la estructura en el sector del ala ESTE del edificio, es consecuencia de un giro relativo del voladizo producto de un asentamiento diferencial entre bases de fundación.

A partir de las patologías significativas existentes en el sector ESTE del edificio, se recomienda realizar una intervención estructural. La misma implica reforzar el voladizo para evitar así el giro no controlado y el posible mecanismo (inestabilidad) y además recalzar al menos las bases cercanas de capacidad portante limitada.

Es necesario realizar en una primera instancia todo lo planteado anteriormente para poder realizar una reparación de fisuras y grietas interiores y exteriores del sector. Para las mismas, se recomienda aplicar Sikaflex®-1A PLUS o similar.

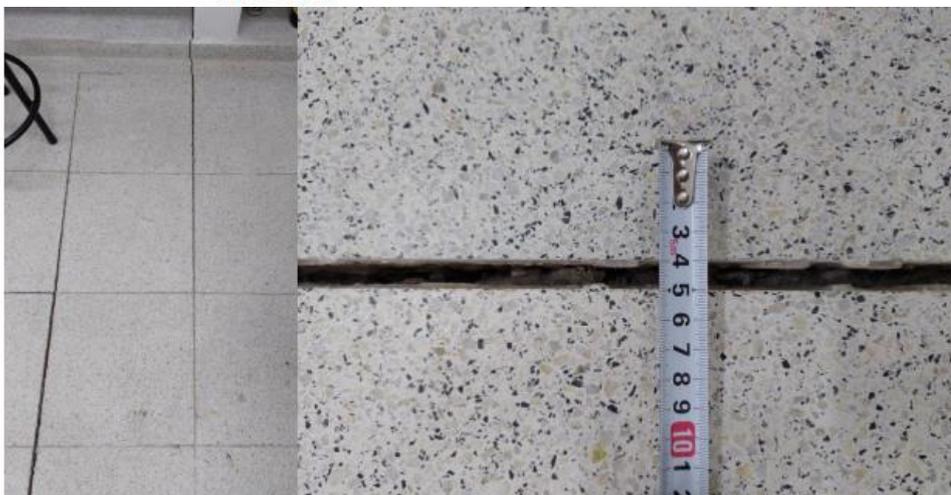
Piso de granito con una separación de 1cm en su junta Sur – Norte (PB)

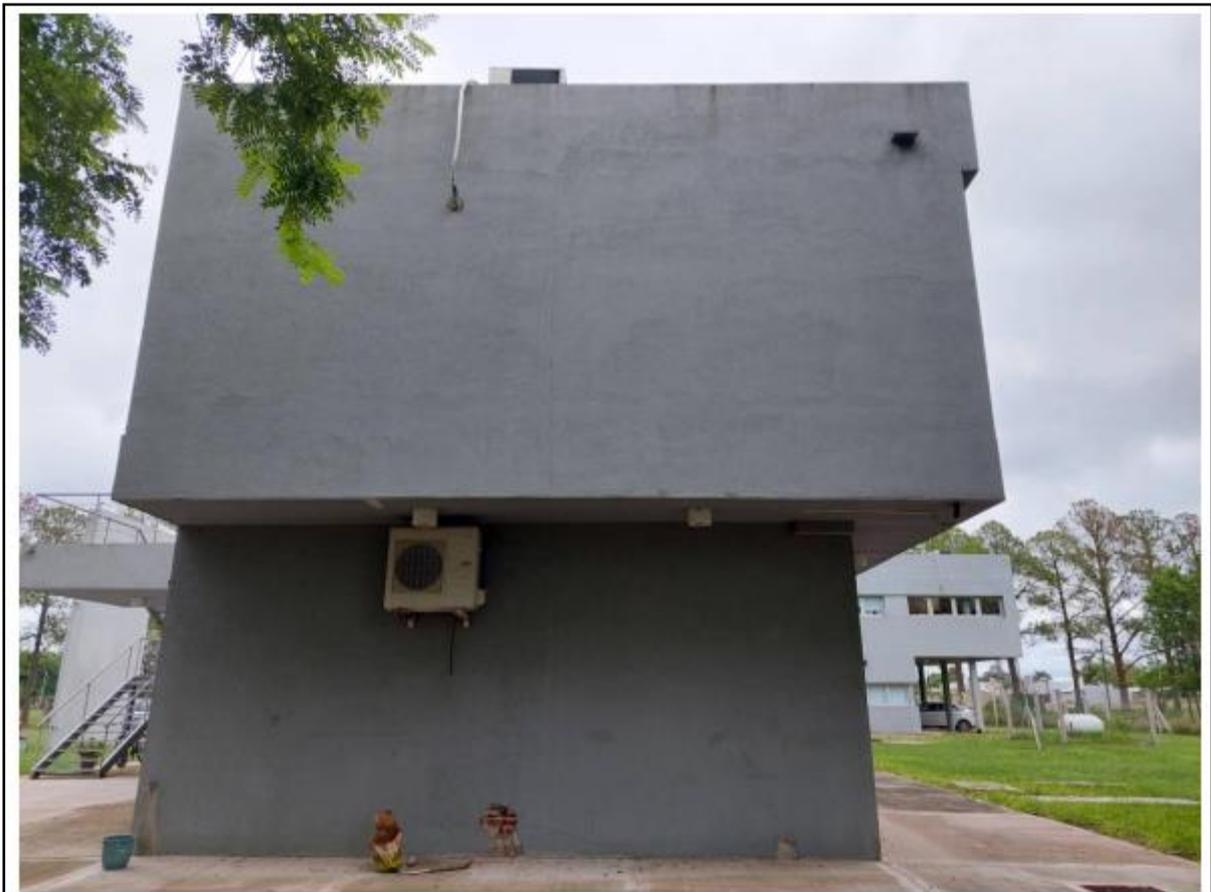
Vista Este - Planta baja afectada y con un voladizo de 1,30m.

Se propone realizar una fundación INDIRECTA, mediante pilotes hasta llegar a un estrato apto y poder considerar un apoyo fijo para poder disponer un sistema de aportamiento metálico de manera tal de controlar el giro relativo del voladizo y por ende evitar un eventual MECANISMO o INESTABILIDAD.

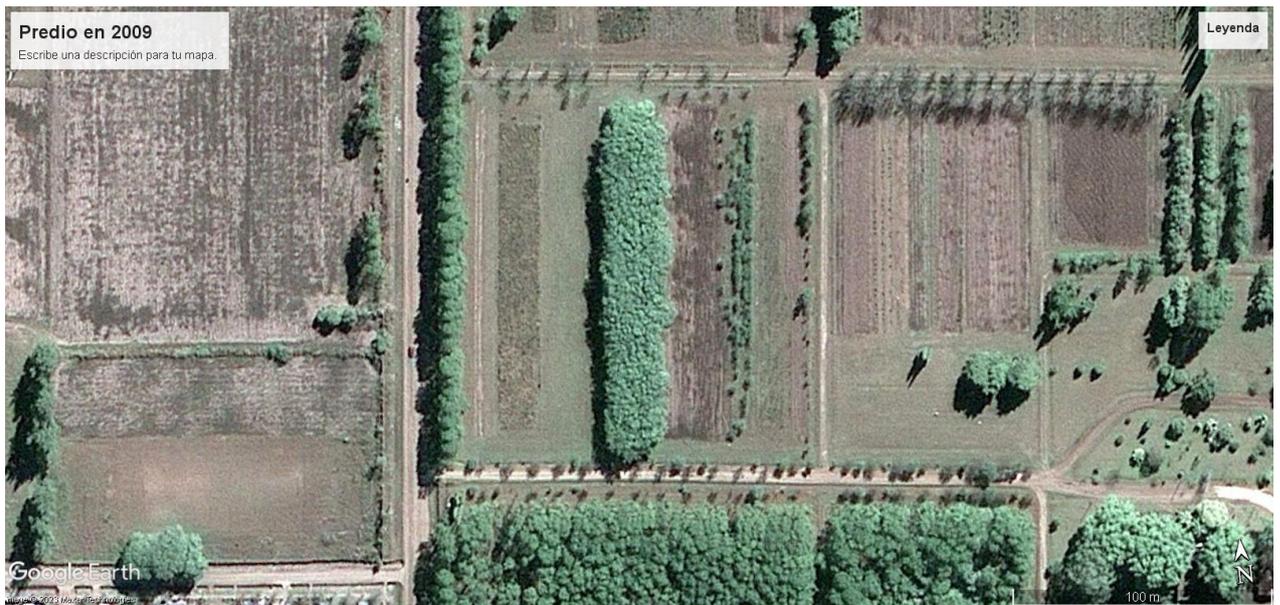
*Vista del predio baldío donde se aprecian claramente dos zonas: Libre de vegetación y Zona Arbolada*

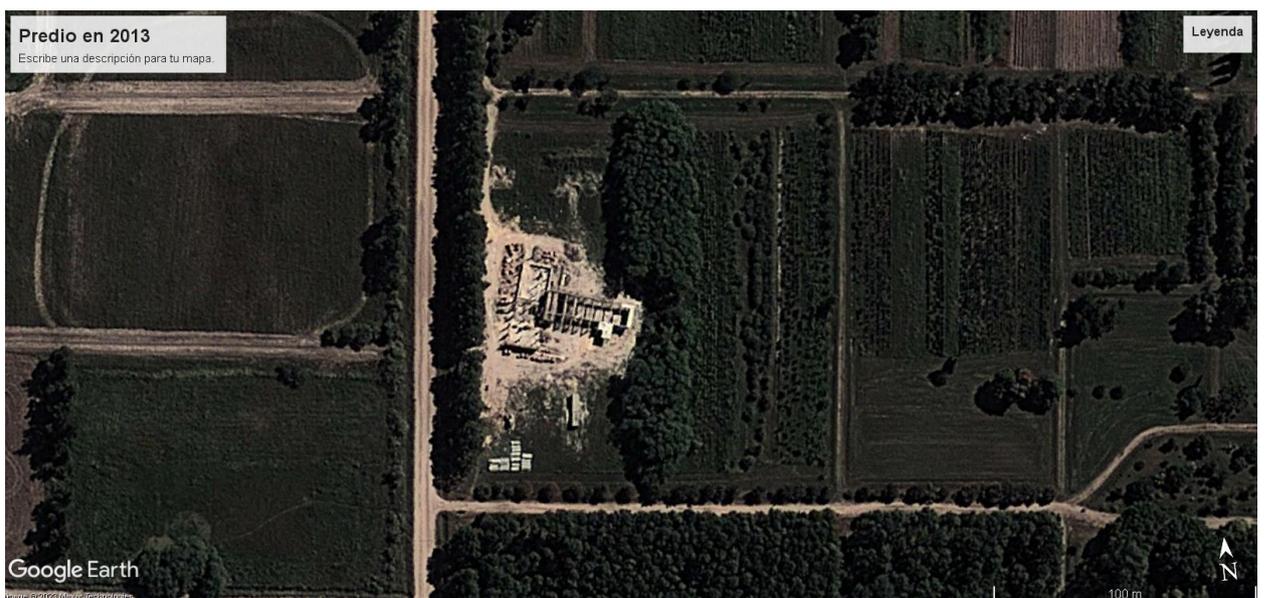
*Avance de la obra sobre alineación de árboles retirados para la construcción*

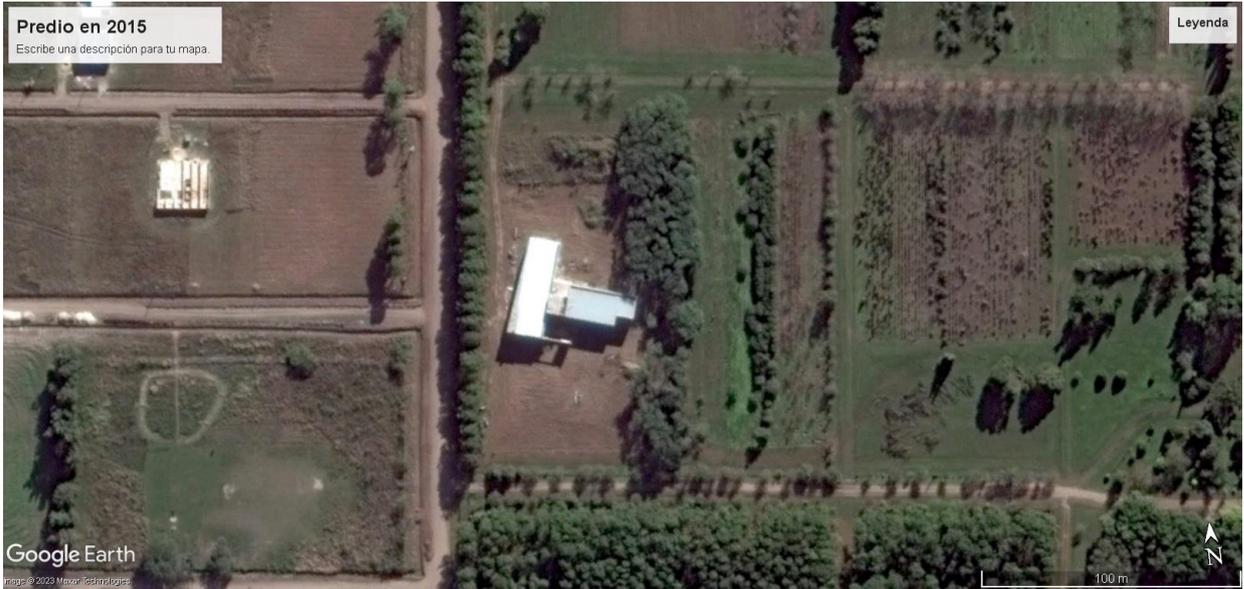
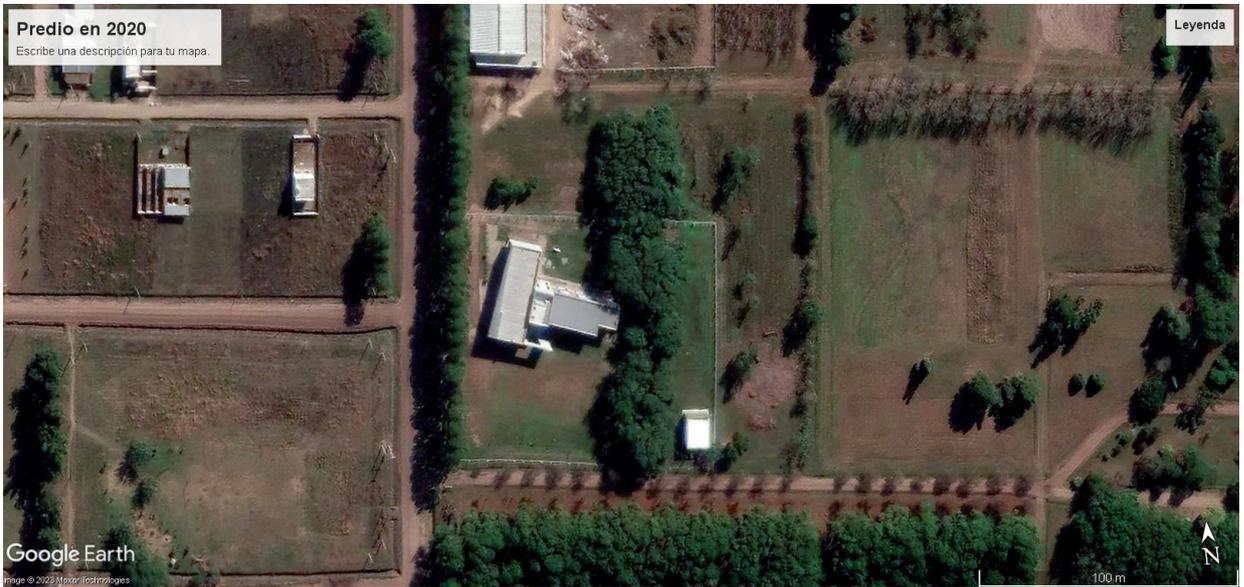
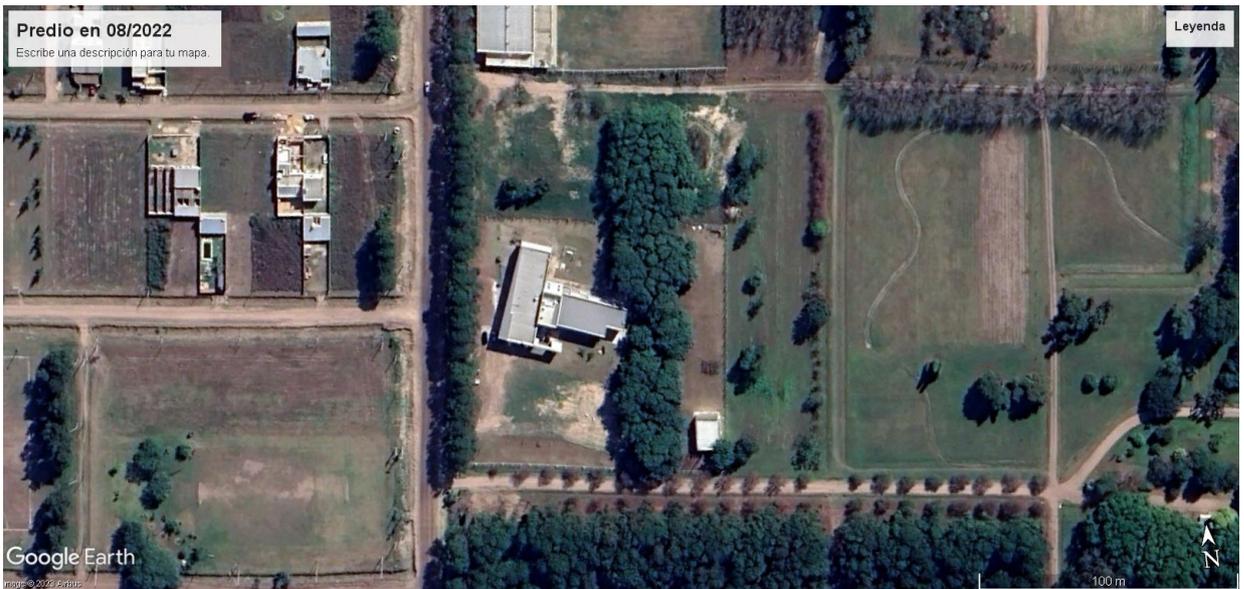
*Fronzosidad de las copas de las Tipas*

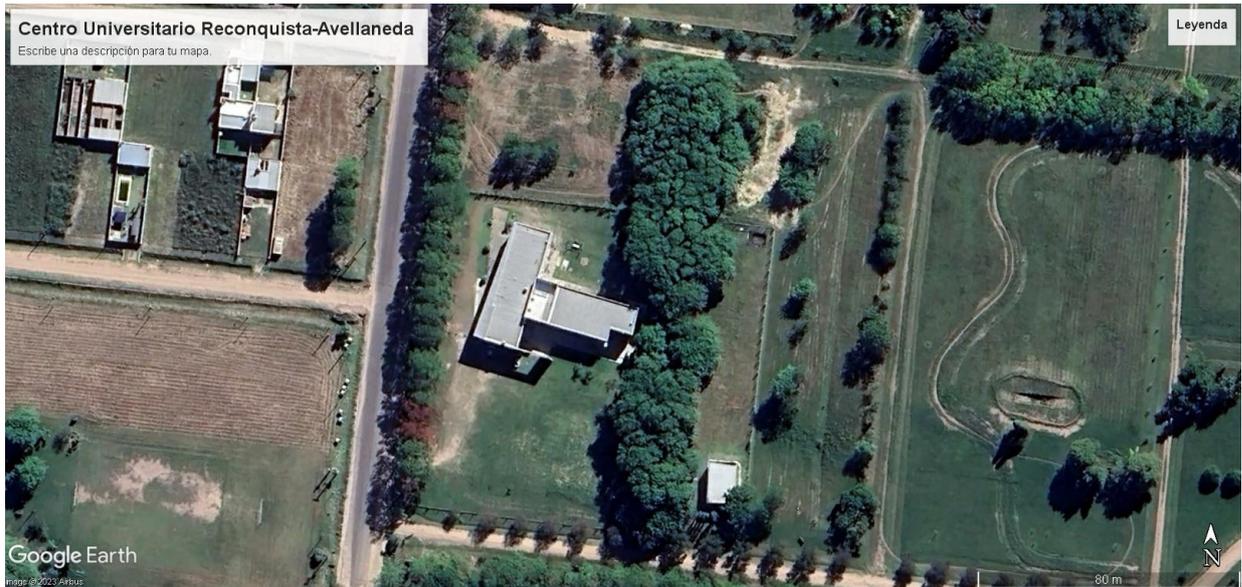
Además, el sector correspondiente al final del ala Este del Edificio, quedó implantado dentro de una línea forestada de árboles de Tipa (Tipuana tipu) que demandan diariamente mucha agua para su supervivencia y que es extraída por las raíces desecando el suelo sin posibilidades de reposición debido a la crudeza del meteoro enunciado.

*Estado reciente de la arboleda. Marzo de 2023.*

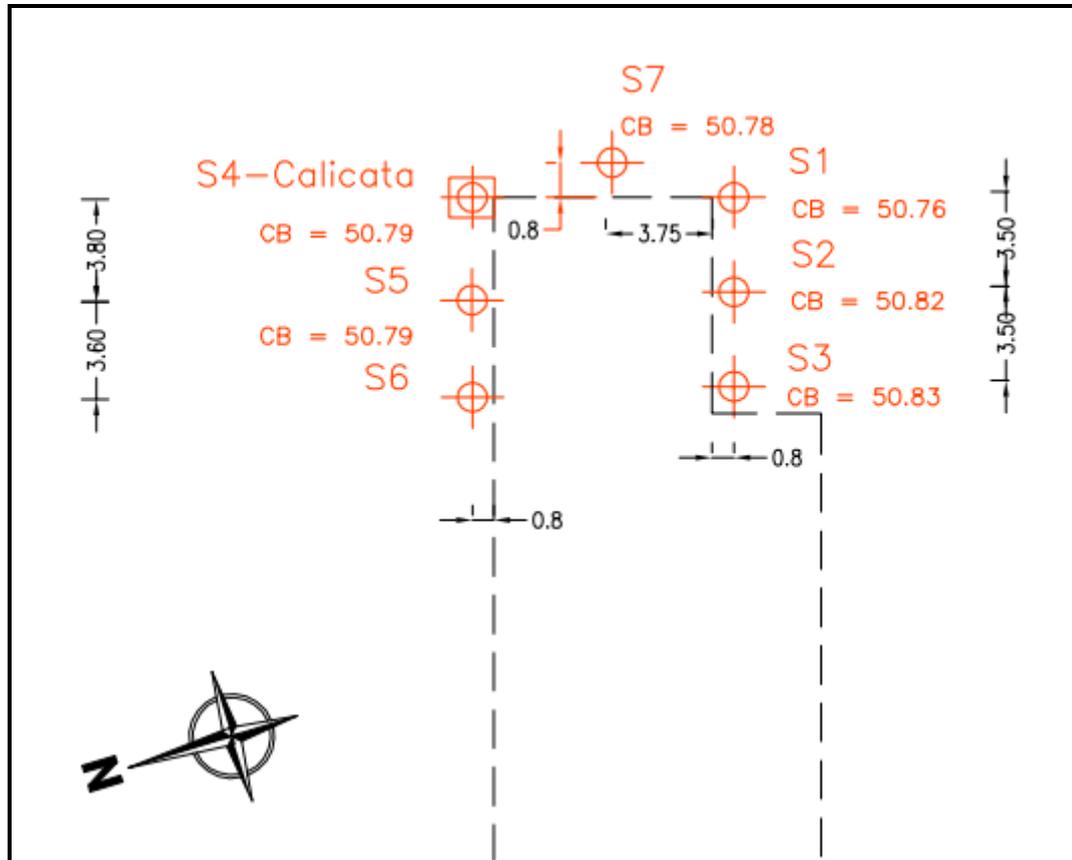
El tipo de suelo (Arcilloso CL y CH) que se encuentra dentro de la zona de influencia de las cargas es susceptible de contraerse o retraerse con el consecuente cambio de volumen por disminución del contenido de agua en sus poros.

Por lo tanto, podemos decir que, si bien los suelos muy blandos se encuentran por encima del nivel de fundación, (Salvo el S2), el resto de los sondeos del sector arrojan valores por debajo de lo esperado. Es decir, que la capacidad portante del suelo en ciertos puntos podrían llegar a estar por debajo de lo solicitado. De todos modos, presentan cierta "firmeza" con lo cual NO ES DE PELIGROSIDAD SEVERA, PERO **IMPLICA REALIZAR INTERVENCION ESTRCUTURAL Y REFUERZOS.**
