# **INFORME INSPECCION ESTRUCTURAL**

## **ESCUELA UNIVERSITARIA DE ALIMENTOS**

### **SEDE RECONQUISTA**

REVISIÓN 1 (22-09-2023)

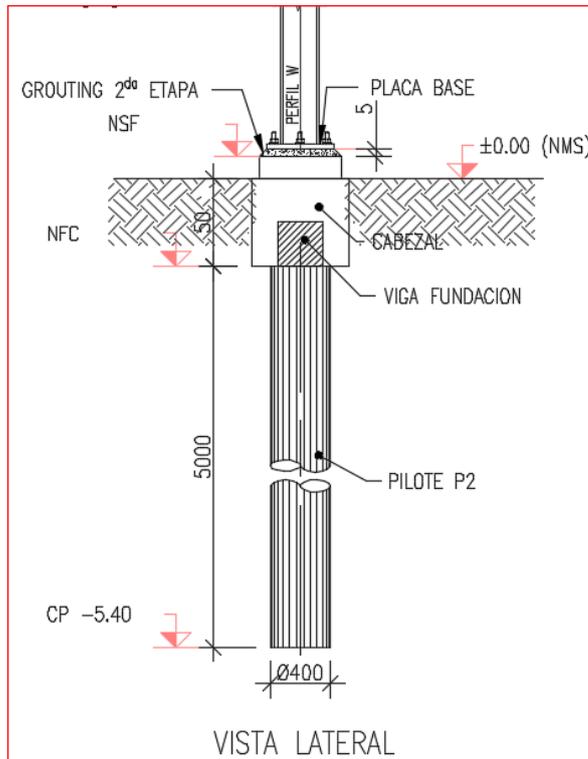
Los valores de las tensiones admisibles se alcanzan con cañerías de presión metálicas e inyecciones en etapas sucesivas. El empleo de cañería convencional es hasta valores de 170 - 190 t/m<sup>2</sup> , según la resistencia del caño.

La precarga deberá efectuarse mediante inyección de lechada a una presión igual a la tensión de punta de servicio más 10,00 t/m<sup>2</sup>, es decir a una presión mínima de 80 t/ m<sup>2</sup> y mantenida el tiempo necesario para asegurar su adecuada infiltración.

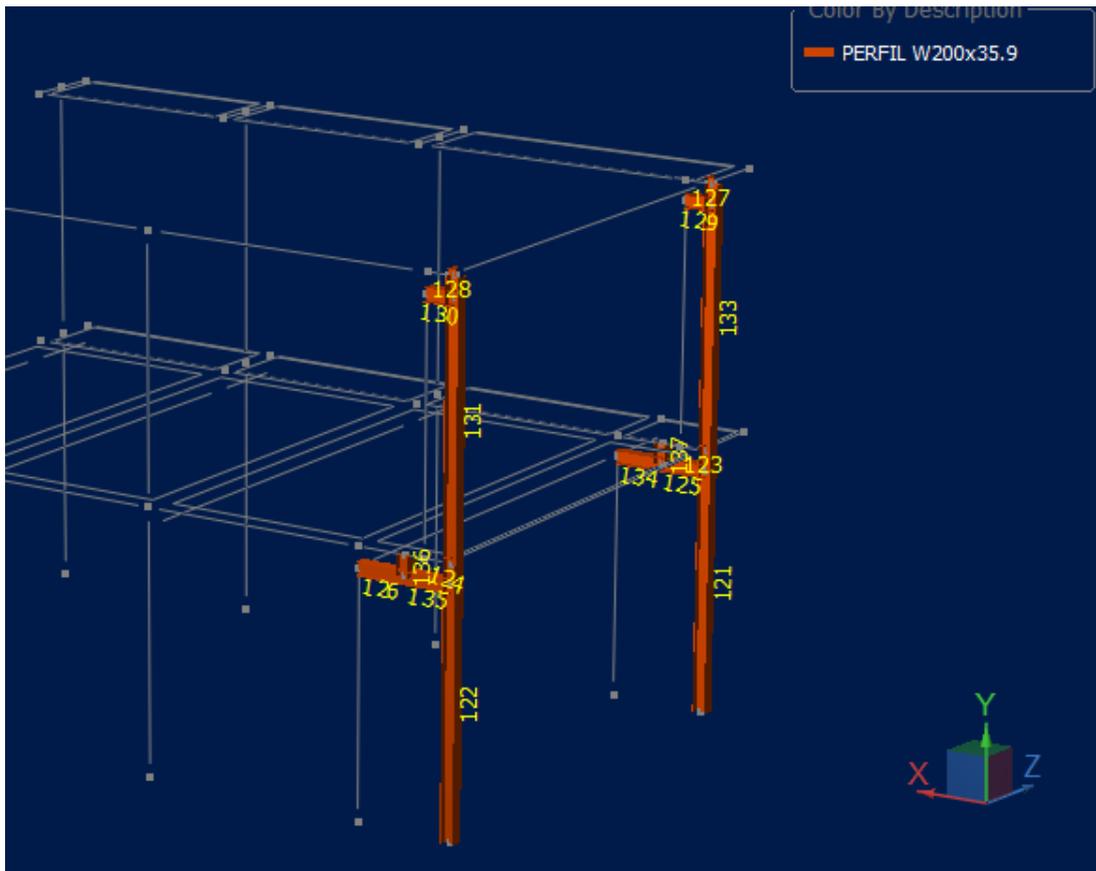
fundación apto. Se propone Perfil laminado W200x35.9(mm x kg/m) de uniones rígidas soldadas y vínculos abulonados a base y resto de fijaciones al hº existente.

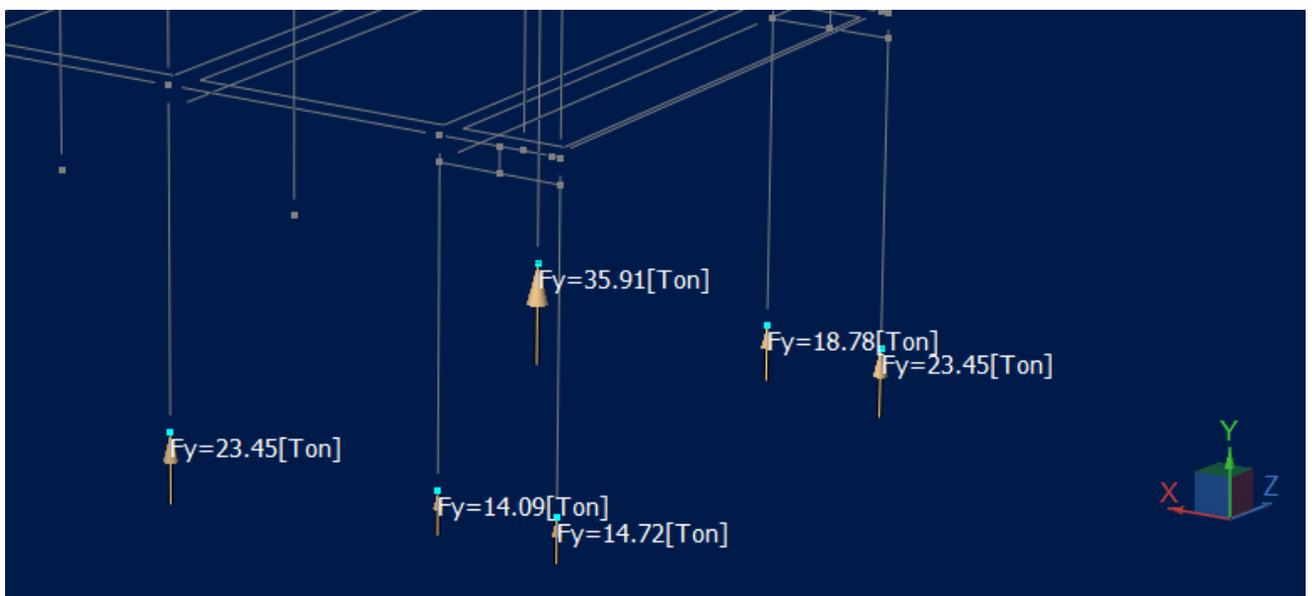
### Reacciones

Por lo tanto, por las nuevas columnas, bajan unas 23,5 tn de compresión. Podemos notar que ahora, las bases de las equinas (las más comprometidas), bajan a una tensión contra el suelo de  $18800 \text{ kg}/150/150\text{cm}^2= 0.9 \text{ kg}/\text{cm}^2$  aprox.
