**OBRA:** 2° ETAPA PUESTA EN VALOR MANZANA HISTORICA  
**INSTITUTO:** RECTORADO – FACULTAD DE CIENCIAS JURIDICAS Y SOCIALES  
**EXPEDIENTE N°** REC-1038364-20

**PLIEGO DE CONDICIONES PARTICULARES**  
**SECTOR MANZANA HISTORIA RECTORADO**

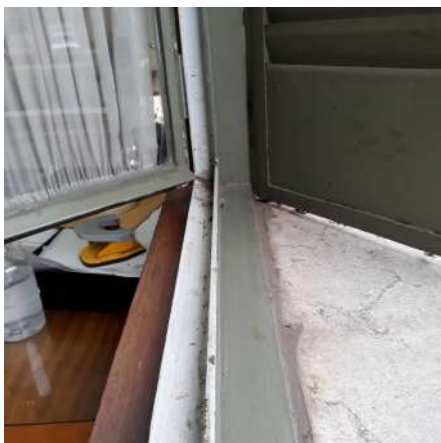
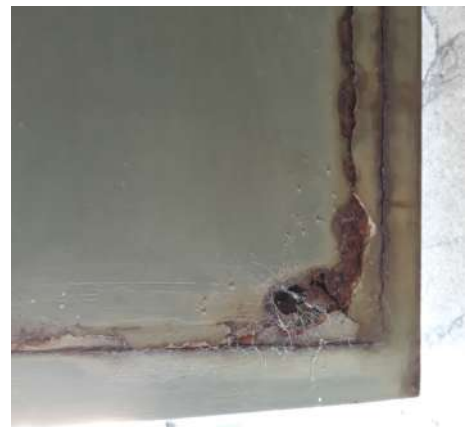
*Estado general de las aberturas*

Se removerá sólo una delgada capa buscando asegurar la correcta unión con los productos de reposición. Se emplearán masillas especialmente preparadas para el efecto según el material de base, sea madera o metal. En caso de corrosión, primeramente, deberá sanearse por completo las partes flojas y deberá tratarse la superficie con forfatzante.

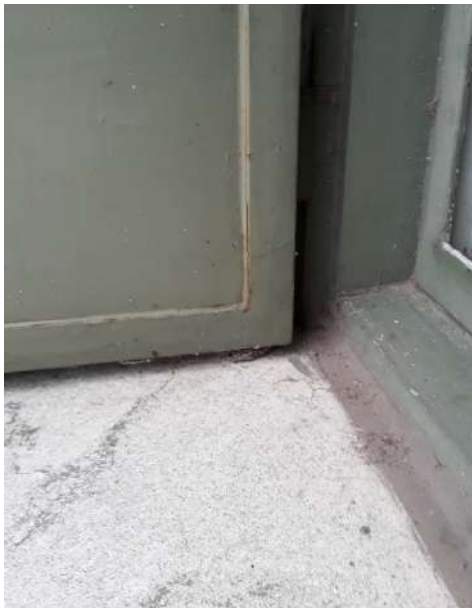
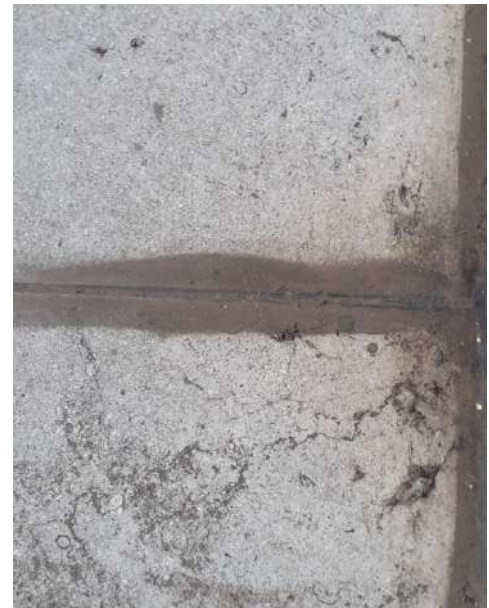
*Ejemplo del estado de las juntas en aberturas. Marco de madera con antepecho de piedra y marco de madera con perfil metálico.*

Esta tarea deberá realizarse posterior al velado general y antes del tratamiento de hidrofugación definitivo e incluye las carpinterías metálicas de cualquier tipo y carpinterías de madera, además incluye cualquier contacto entre la mampostería de fachadas y elementos metálicos, revestimiento pétreo de antepechos o madera que el edificio posea.

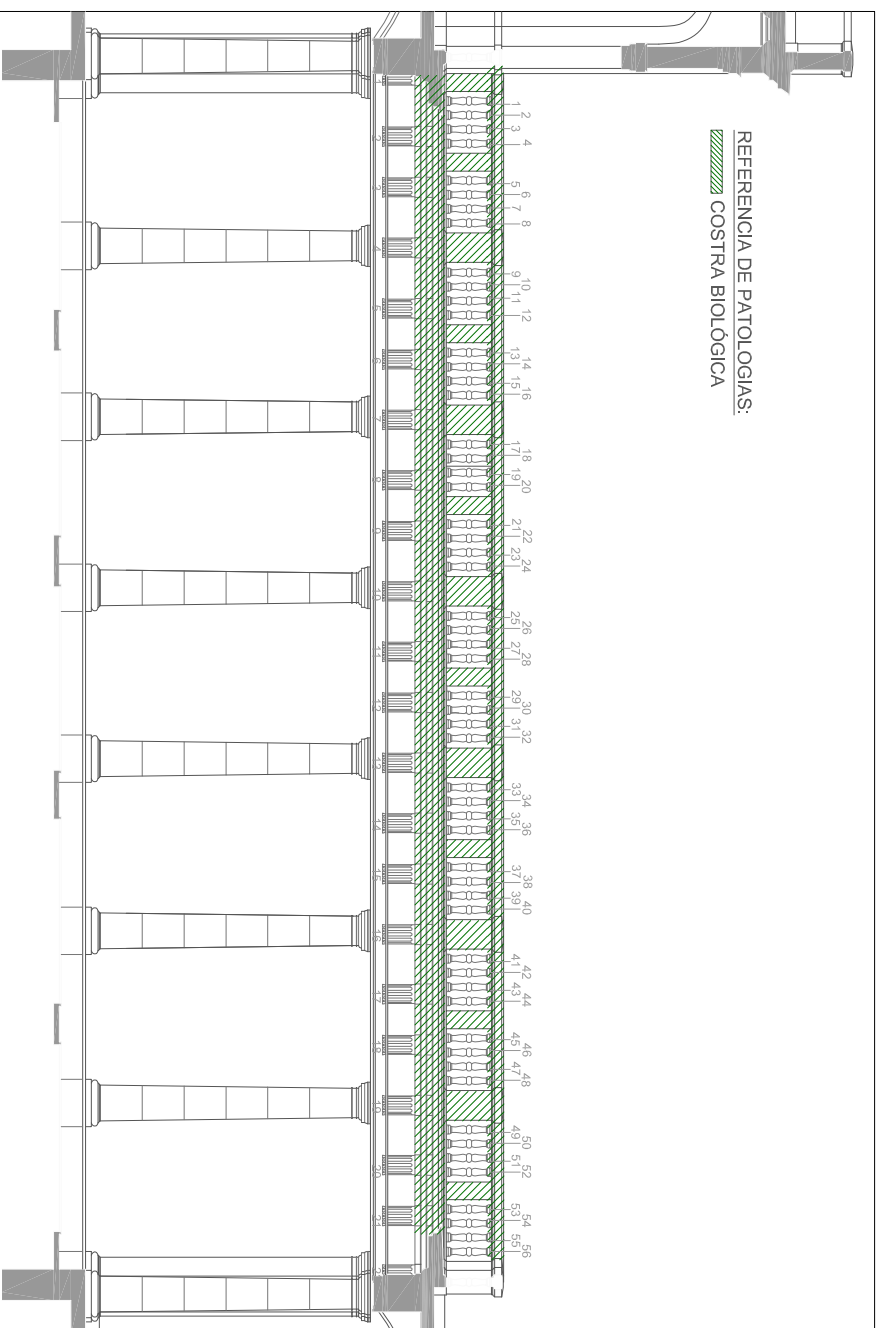
CANTIDADES PARCIALES
□ BALAUSTRÉS: 56 PIEZAS.
□ FRISO: 22 MÚTULOS, 2 TRIGLIFOS y 2 GOTAS
