UNIVERSIDAD NACIONAL DEL LITORAL
DIRECCION DE OBRAS Y SERVICIOS CENTRALIZADOS
PROGRAMA DE PLANIFICACION EDILICIA

OBRA: LIMPIEZA FACHADA DE FACULTAD DE CIENCIAS JURIDICAS Y SOCIALES

PLANO N°
01

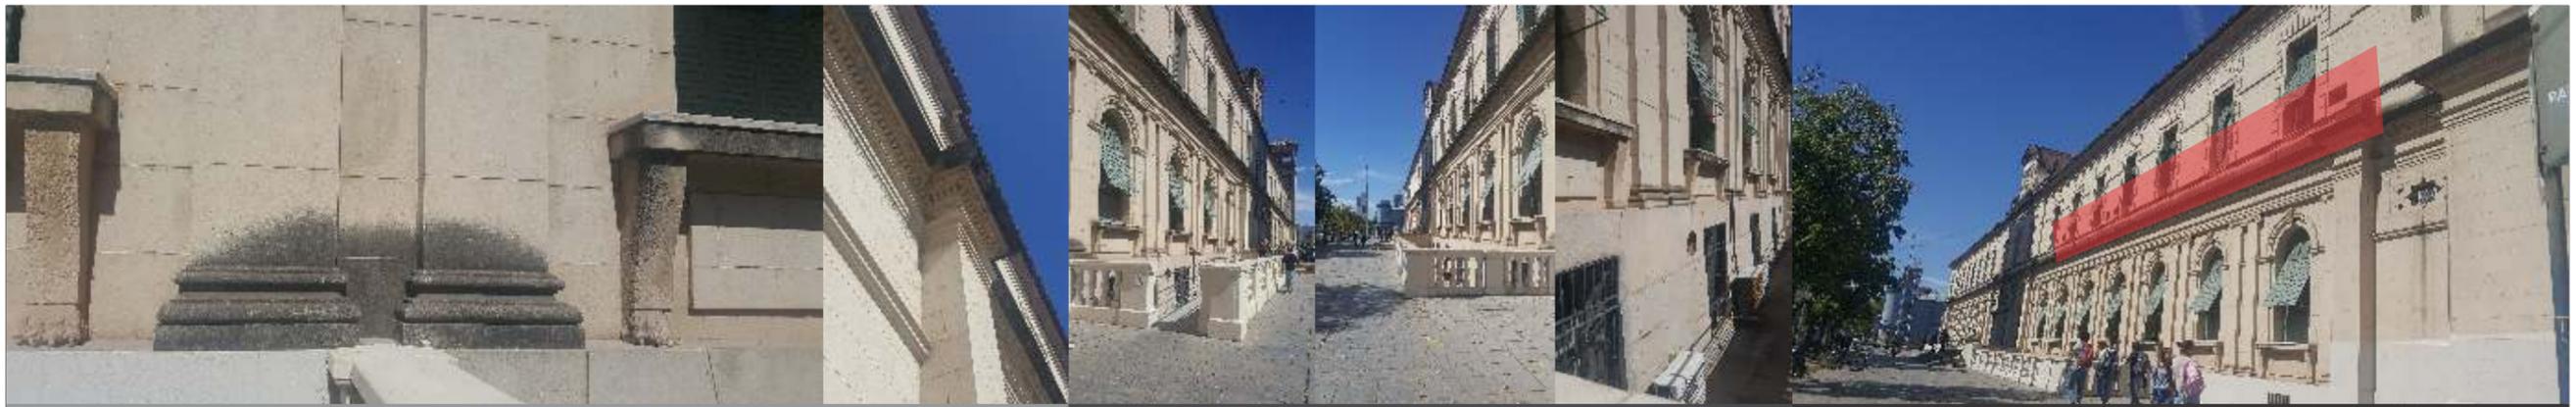
Colonias biológicas a tratar con cloruro de benzalconio.

Pintura en zocalo y balaustradas de patios ingleses

Reposición de revocos y aplicación de material simil piedra

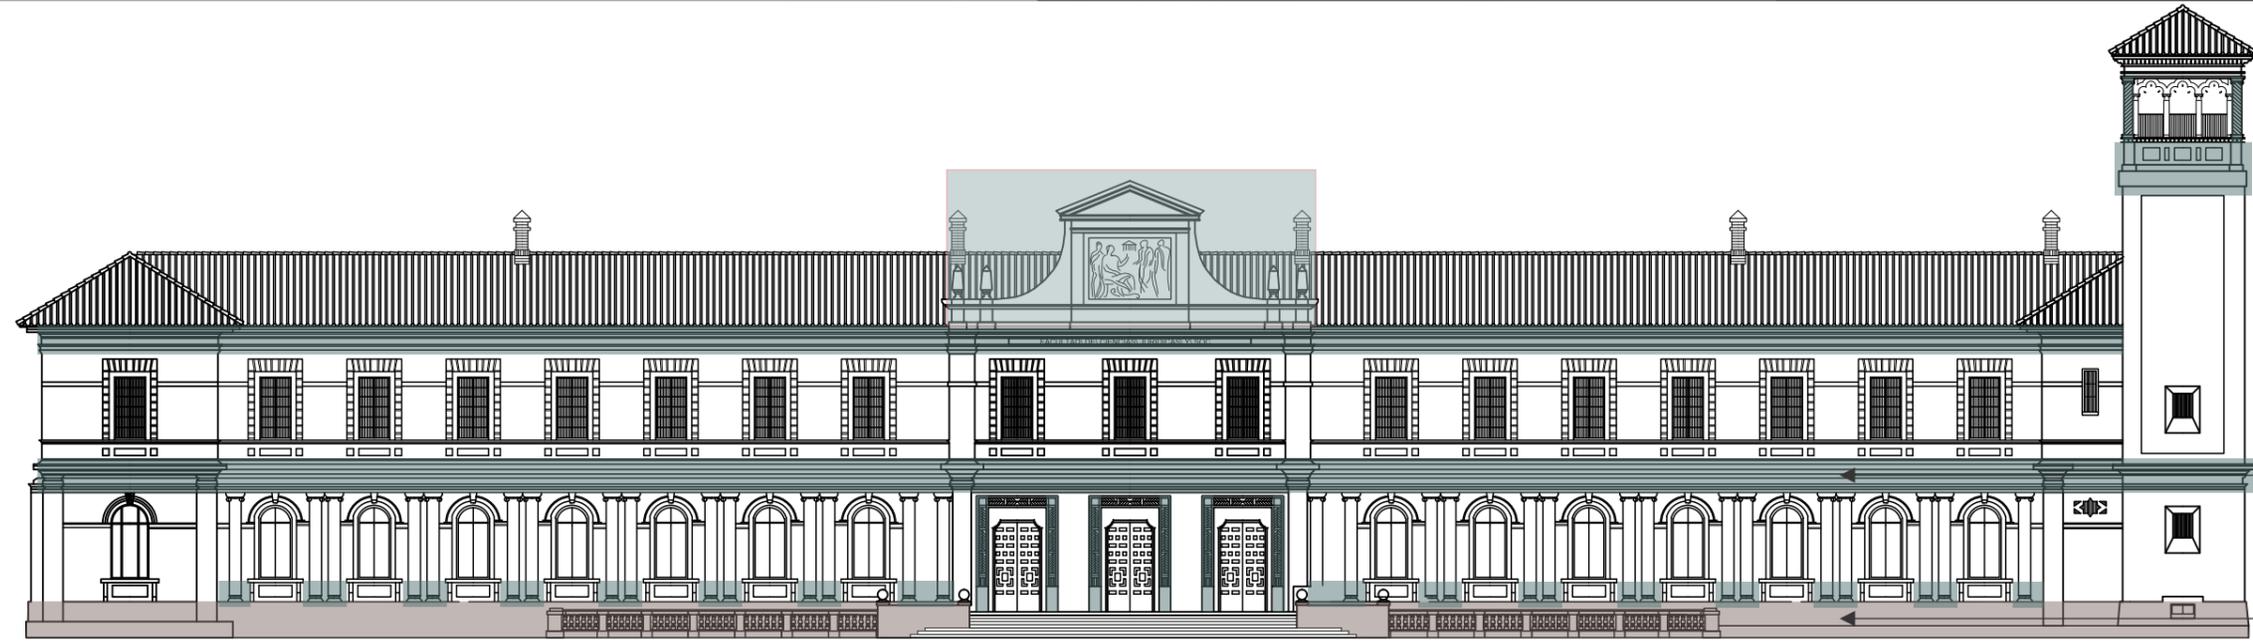
Limpieza con Cloruro de Benzalconio

Pintura de zocalos y patios ingleses

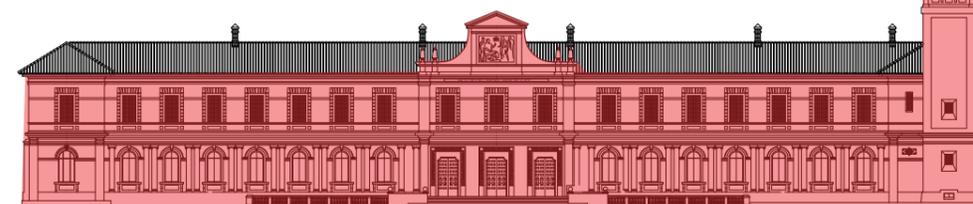
Fachada Principal

Sector de Intervención
