UNIVERSIDAD NACIONAL DEL LITORAL  
DIRECCION DE CONSTRUCCIONES UNIVERSITARIAS  
OBRA: 2º ETAPA RETECHADO EDIFICIO FACULTAD DE CIENCIAS MÉDICAS

PLANO: IMAGENES SATELITALES DEL EDIFICIO Y EL SECTOR A INTERVENIR / UBICACIÓN OBRADOR

PLANO: PLANTA DE TECHOS EXISTENTE Y A RETIRAR - SECTOR A RETECHAR - FOTOS SITUACIÓN EXISTENTE

PLANO: PLANTA DE TECHOS - A EJECUTAR

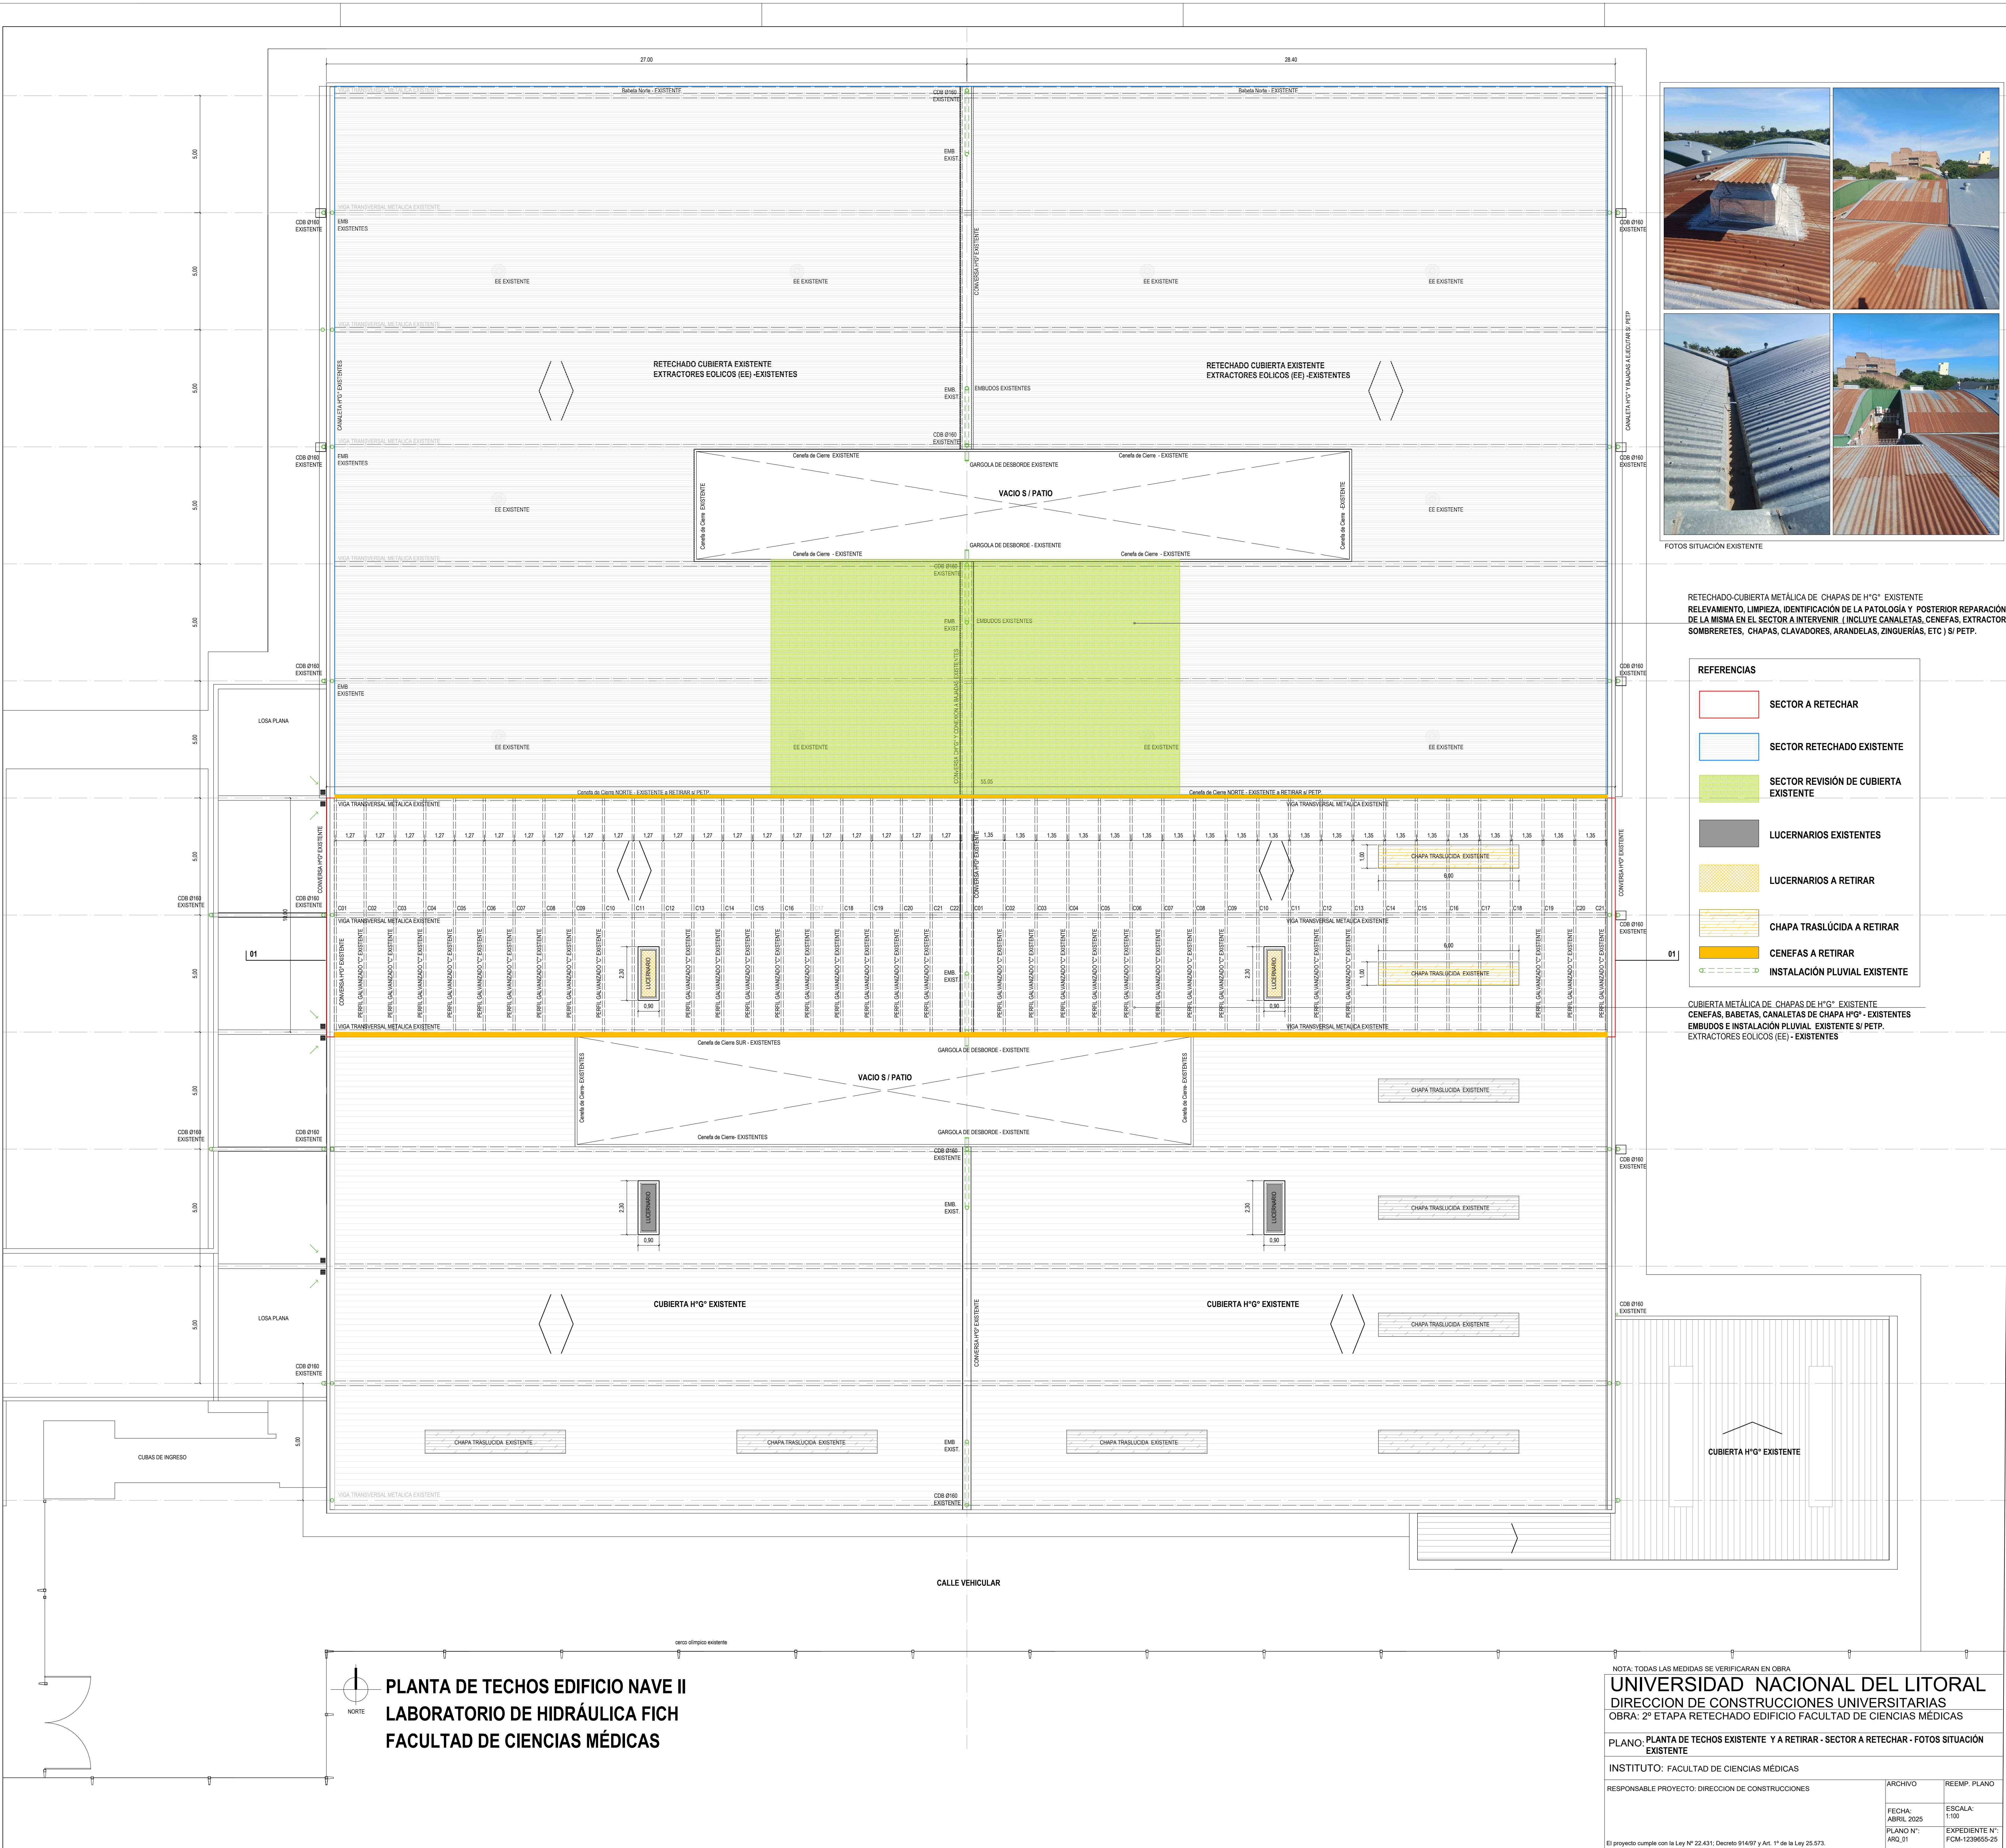
RETECHADO-CUBIERTA METÁLICA DE CHAPAS DE H\*G\* EXISTENTE  
RELEVAMIENTO, LIMPIEZA, IDENTIFICACIÓN DE LA PATOLOGÍA Y POSTERIOR REPARACIÓN DE LA MISMA EN EL SECTOR A INTERVENIR ( INCLUYE CANALIZAS, CENEFAS, EXTRACTORES SOMBRETERES, CHAPAS, CLAVADORES, ARANDELAS, ZINGUERÍAS, ETC ) SI PETP.

CUBIERTA METÁLICA DE CHAPAS DE H\*G\* EXISTENTE  
CENEFAS, BABETAS, CANALETAS DE CHAPA H\*G\* - EXISTENTES  
EMBUDOS E INSTALACIÓN PLUVIAL EXISTENTE SI PETP.  
EXTRACTORES EOLICOS (EE) - EXISTENTES

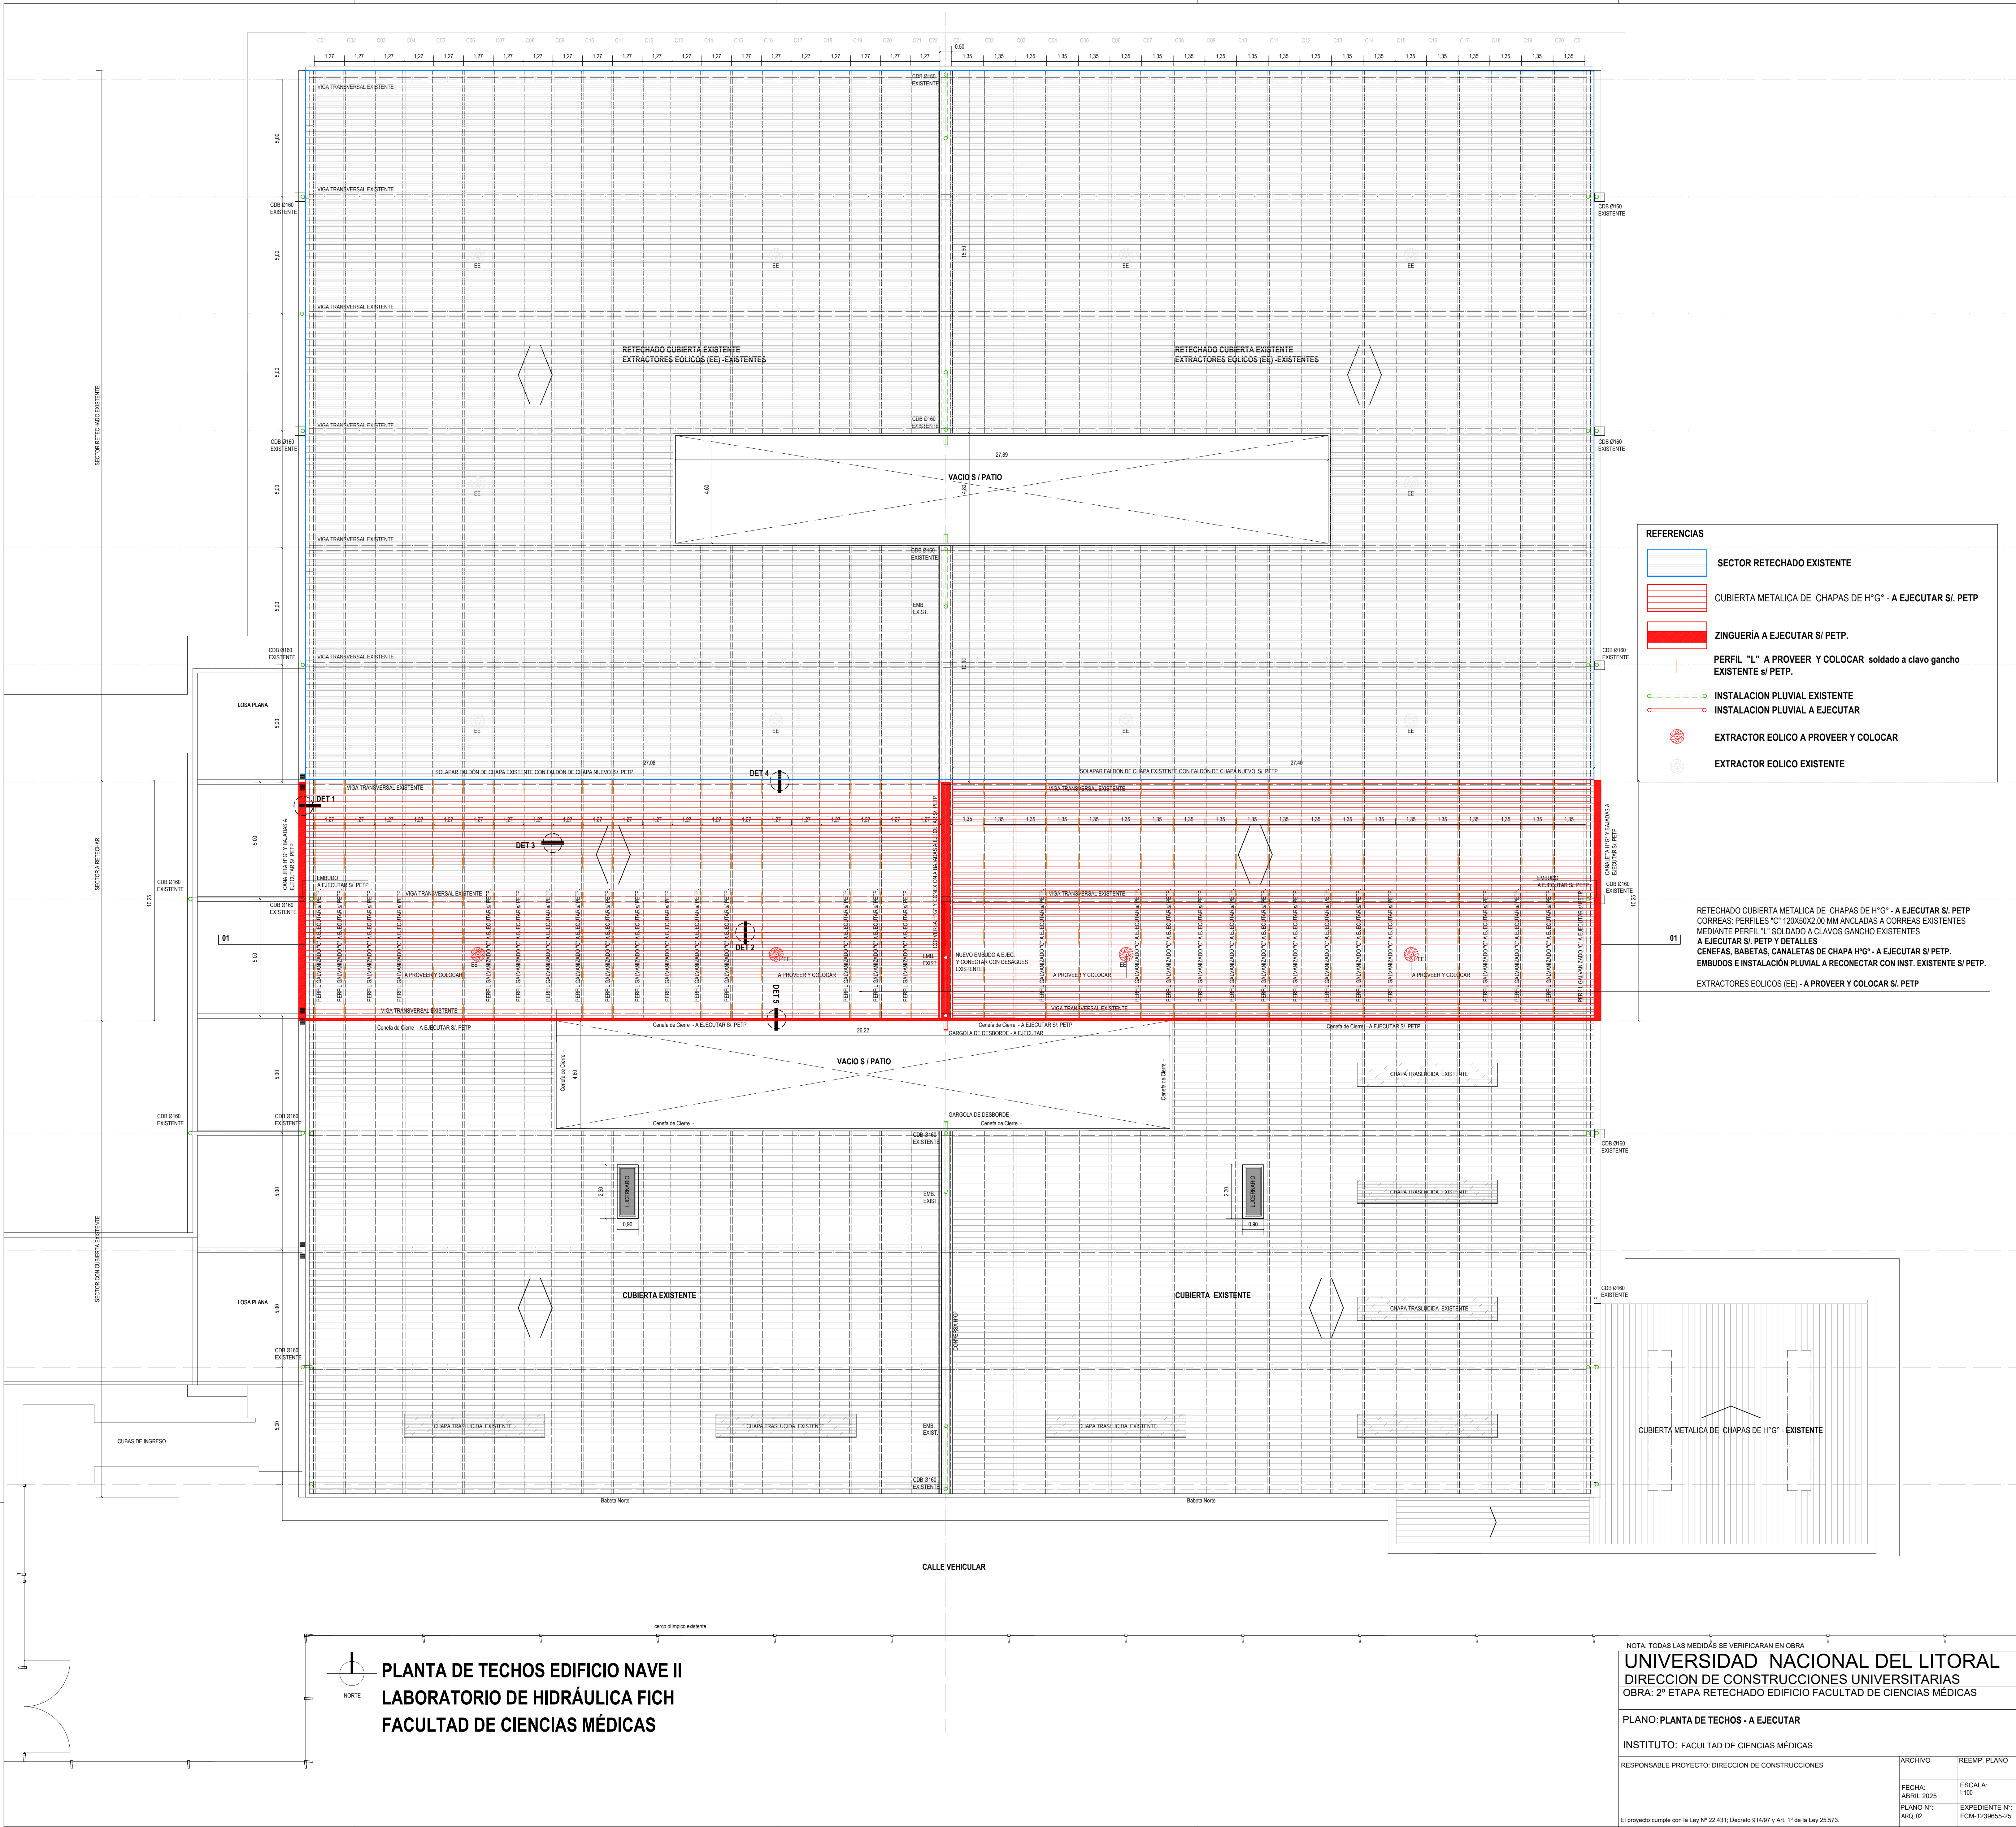
RETECHADO CUBIERTA METALICA DE CHAPAS DE H\*G\* - A EJECUTAR SI, PETP  
CORREAS: PERFILES "C" 120X50X2.00 MM ANCLADAS A CORREAS EXISTENTES  
MEDIANTE PERFIL "L" SOLDADO A CLAVOS GANCHO EXISTENTES  
A EJECUTAR SI, PETP Y DETALLES  
CENEFAS, BABETAS, CANALETAS DE CHAPA H\*G\* - A EJECUTAR SI, PETP.  
EMBUDOS E INSTALACION PLUVIAL A RECONECTAR CON INST. EXISTENTE SI, PETP.  
EXTRACTORES EOLICOS (EE) - A PROVEER Y COLOCAR SI, PETP
