## **INFORME ESTUDIO GEOTÉCNICO VIAL**

**Proyecto:** Pavimento Articulado

**Localización:** Ciudad Universitaria Bº El Pozo  
Ruta Nac. 168 – Ciudad de Santa Fe

**Cliente:** Universidad Nacional del Litoral

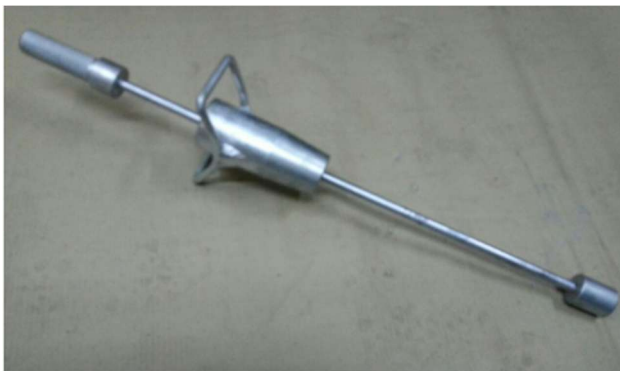
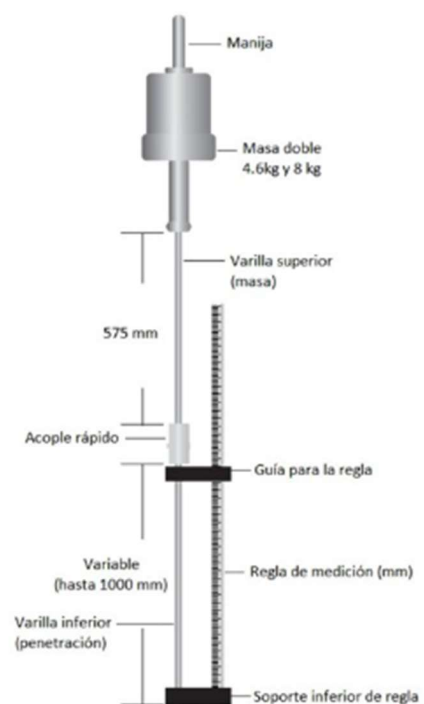
El principio de funcionamiento es muy simple: una sonda con su extremo en forma de cono a 60° penetra a través de las capas en forma continua bajo la acción dinámica de una masa M (8 Kg) que cae libremente desde una altura H (57.5 cm), ambas fijas y preestablecidas.

Imagen del equipo

El Penetrómetro Dinámico de Cono (D.C.P) es una herramienta simple y sencilla que permite realizar de una manera expeditiva, una auscultación in situ de las capas de suelo, granulares y levemente cementadas componentes de un relleno. El mismo está estandarizado por la Norma ASTM D6951/D6951M-18.
