| OBRA: LIMPIEZA FACHADA DE FACULTAD DE CIENCIAS JURIDICAS Y SOCIALES | PPE | ESCALA<br>sin escala |
| PLANO: ESQUEMA DE TAREAS A EJECUTAR | | PLANO N°<br>01 |

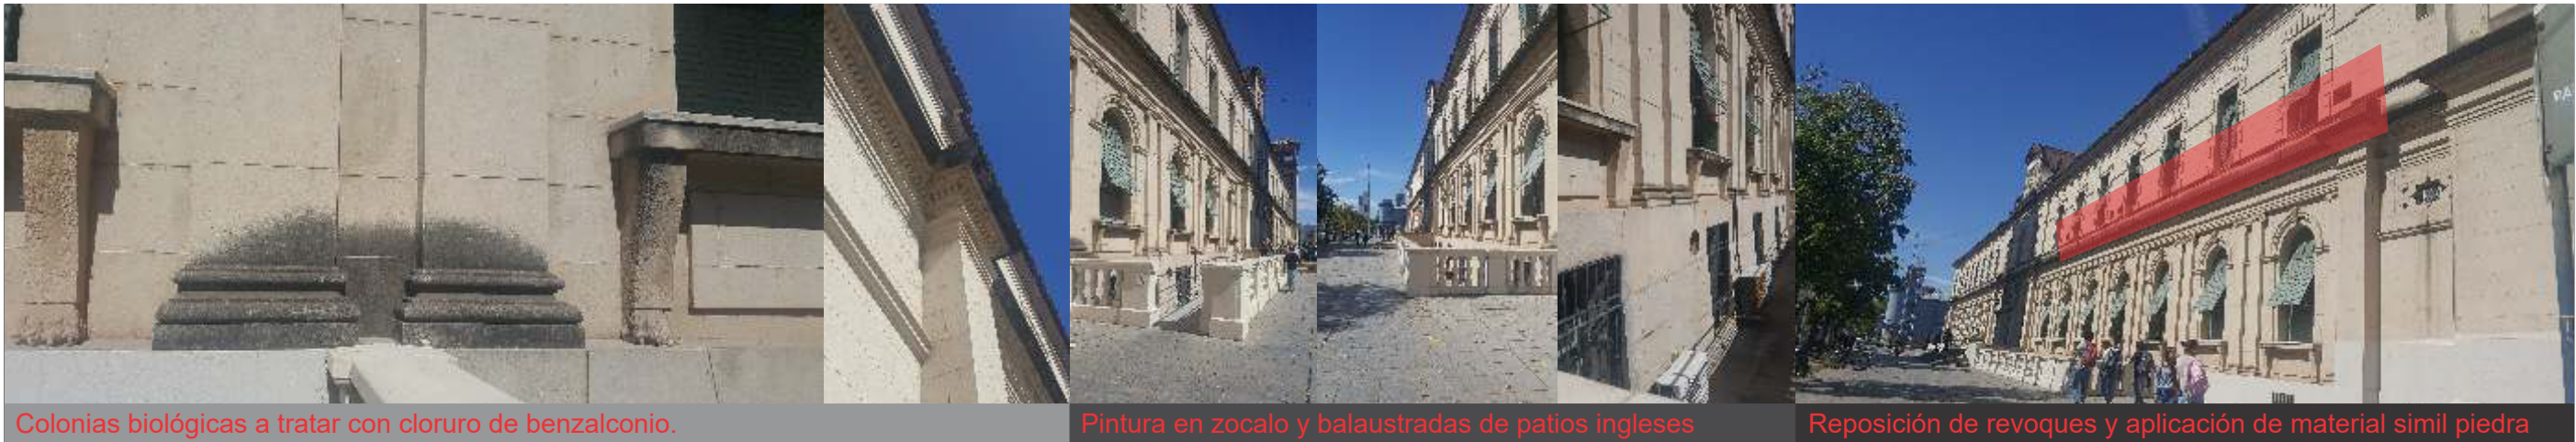
Colonias biológicas a tratar con cloruro de benzalconio.

Pintura en zocalo y balaustradas de patios ingleses

Reposición de revocos y aplicación de material simil piedra

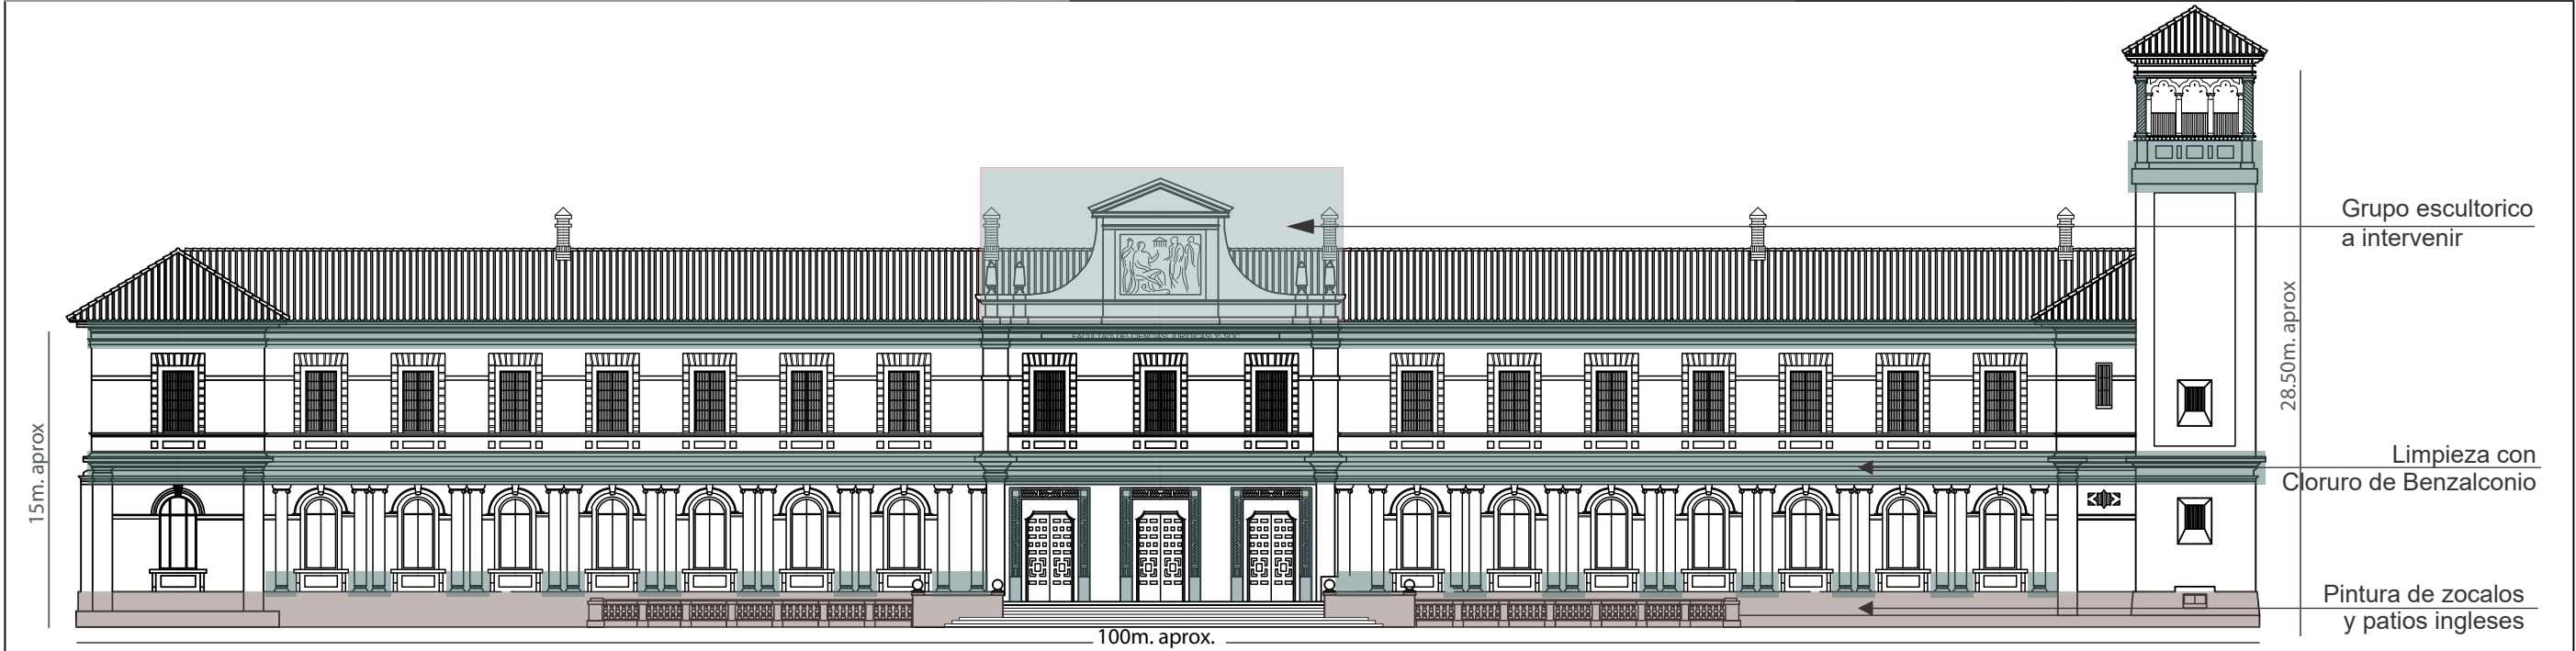
Grupo escultórico a intervenir

Limpieza con Cloruro de Benzalconio

Pintura de zocalos y patios ingleses

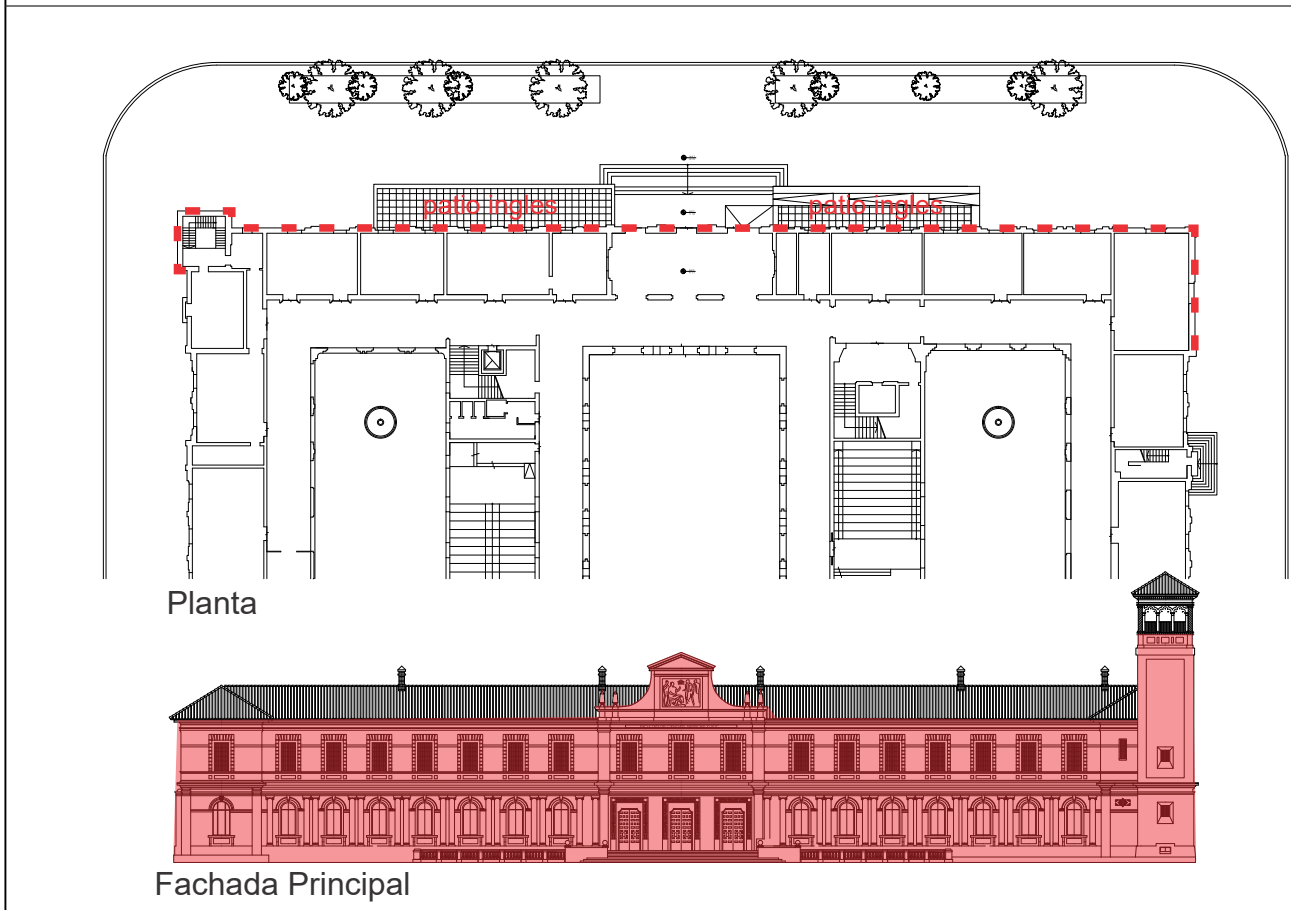
Planta

Sector de Intervención

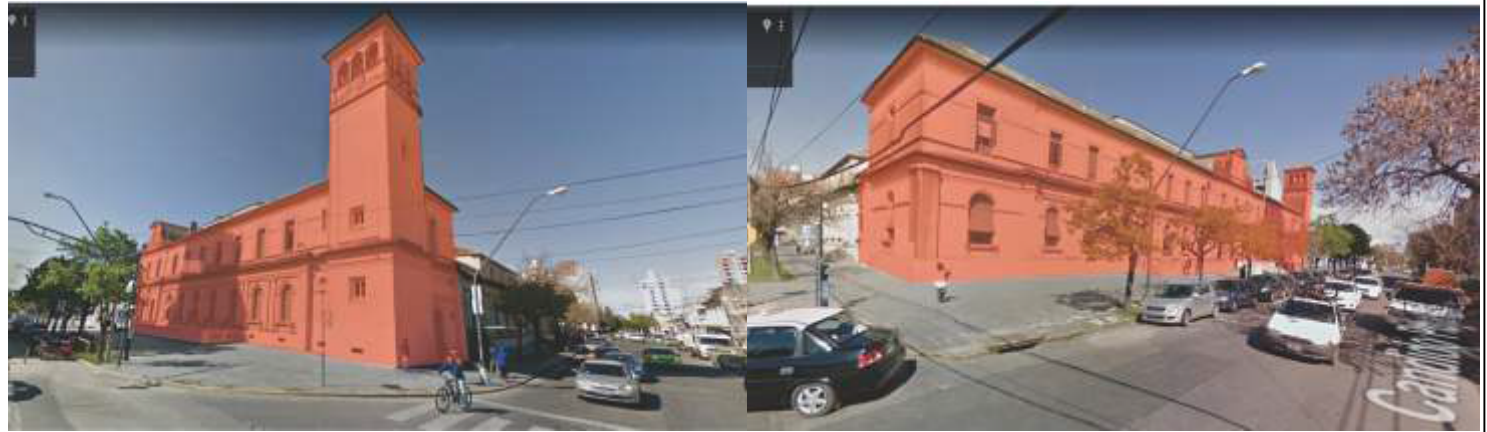
Fachada Principal

Hidrolavado e Hidrofugado en Toda la Fachada y laterales indicados
